# **Dell CXL-Arbeitsspeichererweiterungs-AIC**

## Benutzerhandbuch

# CXL-Arbeitsspeichererweiterungs-AIC – Übersicht

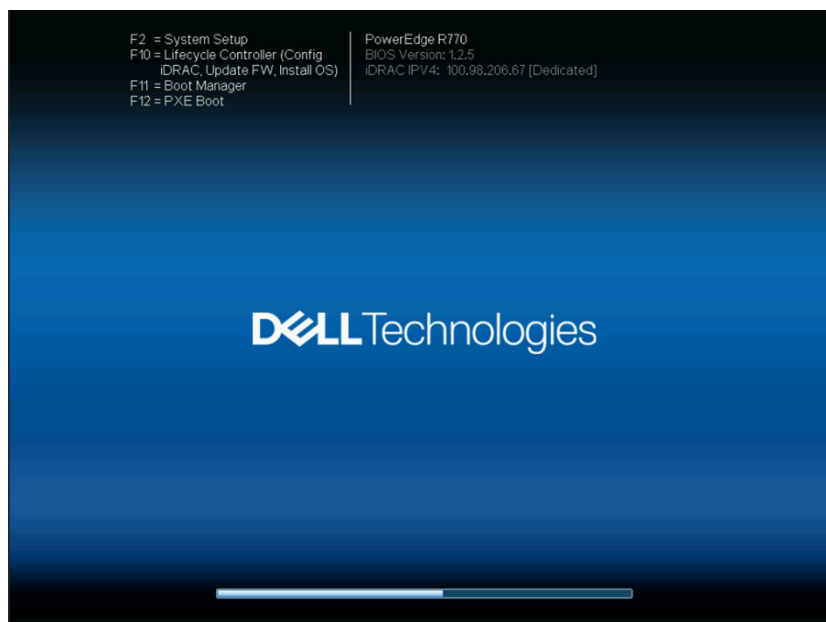
Abbildung 2. BIOS-Bildschirm

Drücken Sie F2 auf dem BIOS-Bildschirm unten, um das BIOS-System-Setup aufzurufen.
