Storage-Systeme der Dell PowerVault ME5 Series

Benutzerhandbuch

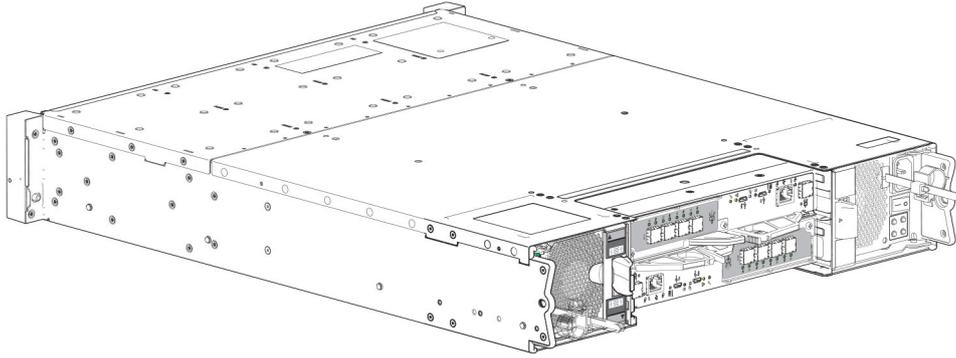
Abbildung 2. 2U12-Gehäusesystem – Hintere Ansicht

Das 2U12-Controller-Gehäuse verfügt über zwei Controller.

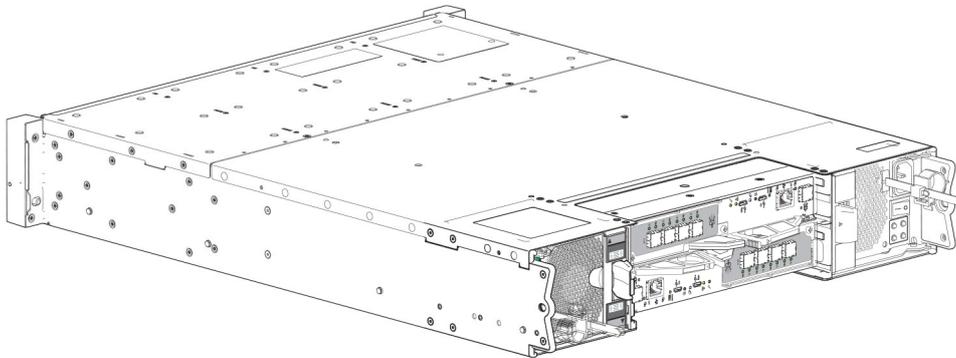
Abbildung 4. 2U24-Gehäusesystem – Hintere Ansicht

Das 2U24-Controller-Gehäuse verfügt über zwei Controller.

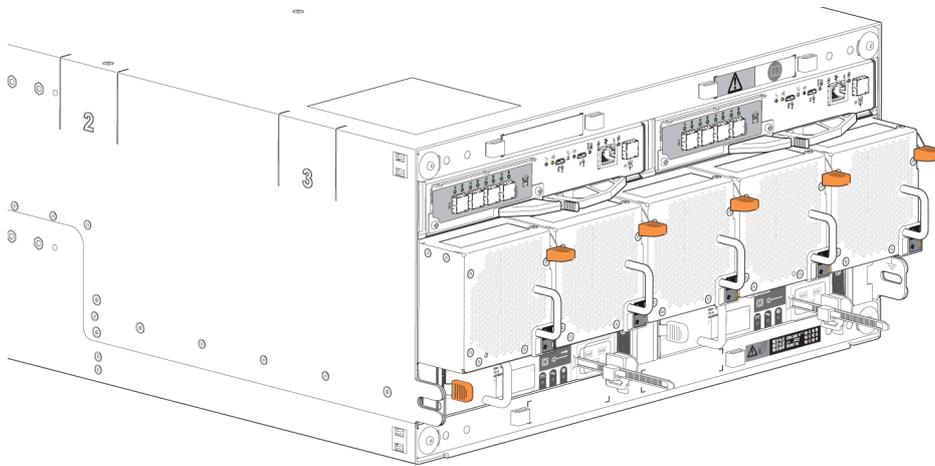
Abbildung 6. 5U84-Gehäusesystem – Hintere Ansicht

Das 5U84-Controller-Gehäuse verfügt über zwei Controller.

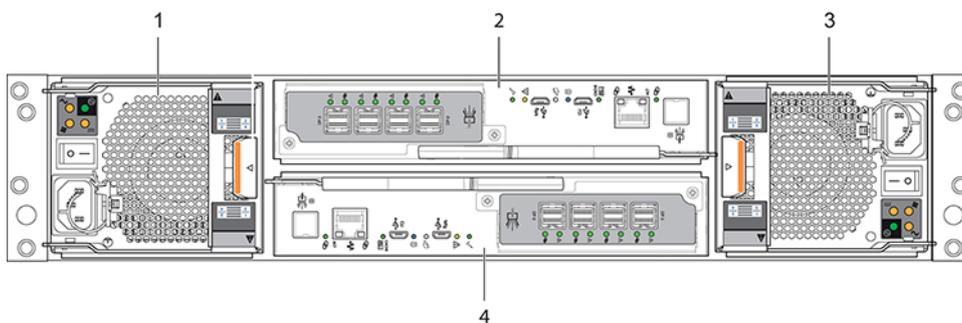
Abbildung 9. 2U-Controller-Gehäuse – Komponenten auf der Rückseite

Die Controller-Module und IOMs verwenden alphabetische Bezeichner und die Stromkühlungsmodule (PCMs) verwenden numerische Bezeichner, um die Steckplätze in einem 2U-Gehäuse zu identifizieren.

Es gibt zwei redundante Controller-Module, die eine Reihe von LEDs verwenden, um den Hostverbindungsstatus anzuzeigen. Sie können die LEDs an der Rückseite überwachen, um den Systemstatus zu bestimmen.

1. PCM 0
2. Controller-Modul A
3. PCM 1
4. Controller-Modul B

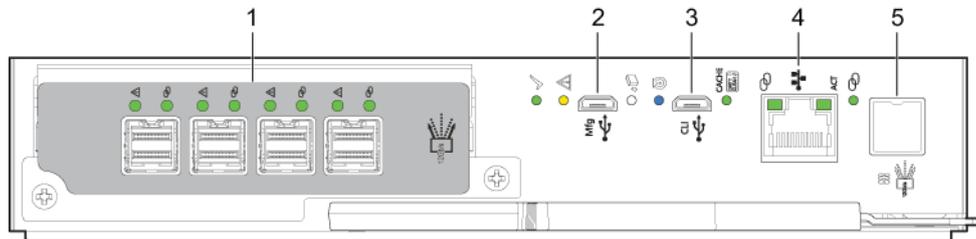
Abbildung 11. Details zum Controller-Modul

Der obere Steckplatz für Controller-Module ist als Steckplatz A und der untere Steckplatz als Steckplatz B gekennzeichnet. Die Details der Frontplatte der Controller-Module zeigen ein Modul, das für die Verwendung in Steckplatz A ausgerichtet ist. In dieser Ausrichtung befindet sich die Verriegelung des Controller-Moduls an der Unterseite des Moduls und befindet sich in einer geschlossenen/gesperrten Position. Siehe [Controller-Modul-LEDs](#), 12 Gb/s.

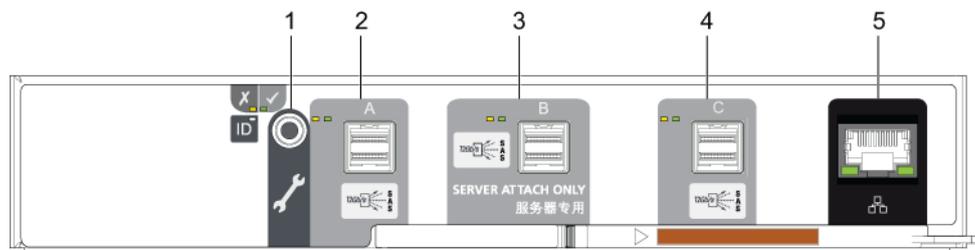
Abbildung 12. Details zum Erweiterungsgehäuse-IOM

Die folgende Abbildung zeigt das IOM, das in unterstützten Erweiterungsgehäusen für zusätzlichen Storage verwendet wird. Ports A/B/C werden mit externen 12-Gbit/s-Mini-SAS-HD-Anschlüssen (SFF-8644) konfiguriert geliefert. Eine Beschreibung des LED-Verhaltens finden Sie unter [LEDs des I/O-Moduls](#).

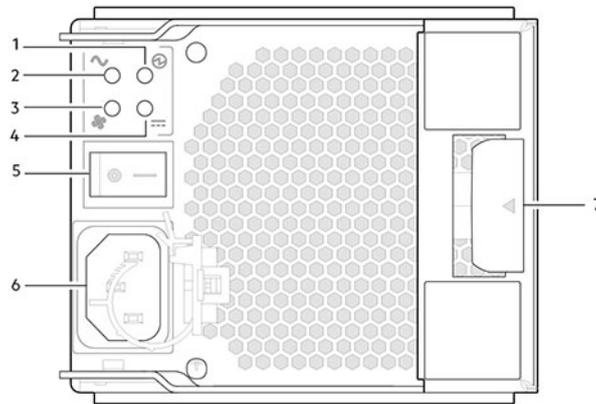
Abbildung 13. Stromkühlungsmodul (PCM)

Die folgende Abbildung zeigt das Stromkühlungsmodul (PCM, Power Cooling Module), das in Controller-Gehäusen und optionalen Erweiterungsgehäusen verwendet wird. Das PCM ist mit integrierten Kühlungslüftern ausgestattet. Das Beispiel zeigt ein für die Installation im linken PCM-Steckplatz auf der Gehäuserückseite ausgerichtetes PCM.

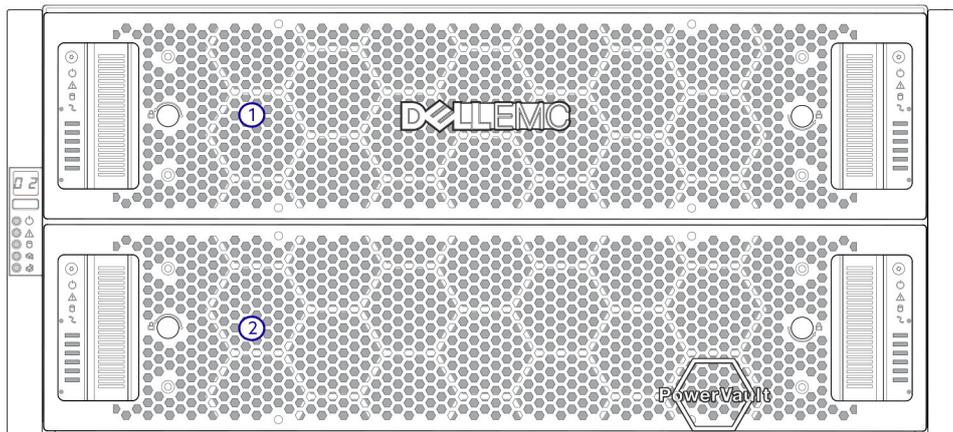
Abbildung 14. Komponenten an der Vorderseite des 5U84-Gehäuses

1. 5U84-Gehäuse-Schublade (Steckplatz 0 = oberen Schublade)
2. 5U84-Gehäuse-Schublade (Steckplatz 1 = untere Schublade)

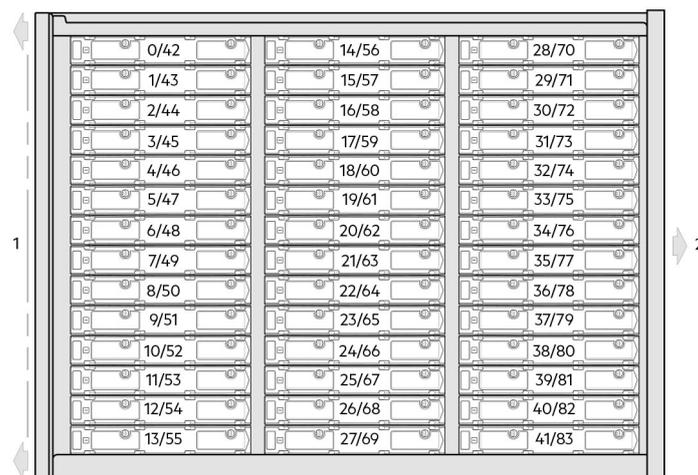
Abbildung 15. 5U84-Gehäusesystem – Draufsicht auf Schublade

Diese Abbildung zeigt eine Draufsicht auf eine Gehäuseschublade, auf die von der Vorderseite des Gehäuses zugegriffen wird. Die konzeptionellen Grafiken sind zur besseren Darstellung vereinfacht.

1. Frontblende der Schublade (in der Draufsicht als Kante dargestellt)
2. Richtung für Gehäuse-Schubladensteckplatz (Steckplatz 0 oder 1).

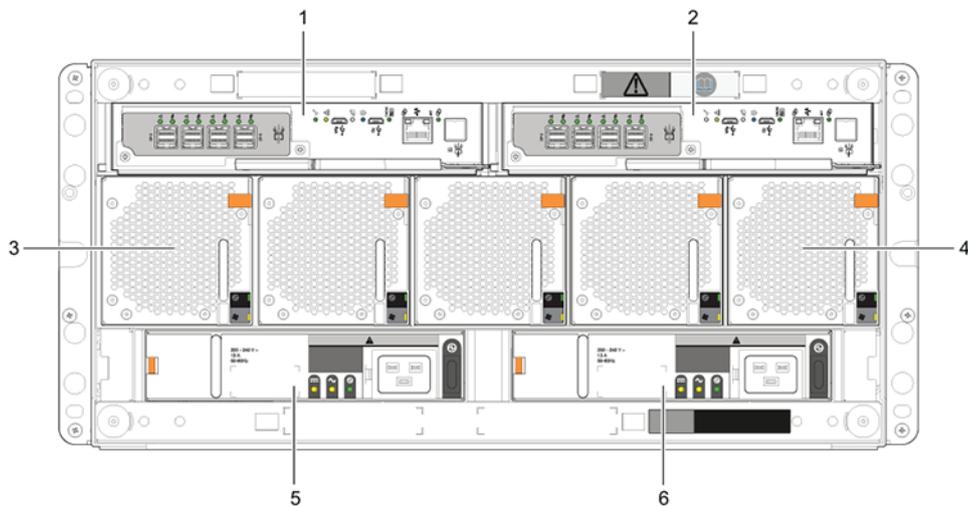
Abbildung 16. 5U84-Controller-Gehäuse – Komponenten auf der Rückseite

5U84-Controller-Gehäuse unterstützen ausschließlich Konfigurationen mit zwei Controller-Modulen. Wenn ein Partner-Controller-Modul ausfällt, kommt es zu einem Controller-Failover und das System arbeitet mit einem einzigen Controller-Modul, bis die Redundanz wiederhergestellt ist. Beide Controller-Modul-Steckplätze müssen bestückt sein, um während des Betriebs einen ausreichenden Luftstrom durch den Controller zu gewährleisten.

| 3. FCM 0 | 4. FCM 4 |
| 5. Stromversorgungseinheit 0 | 6. Stromversorgungseinheit 1 |

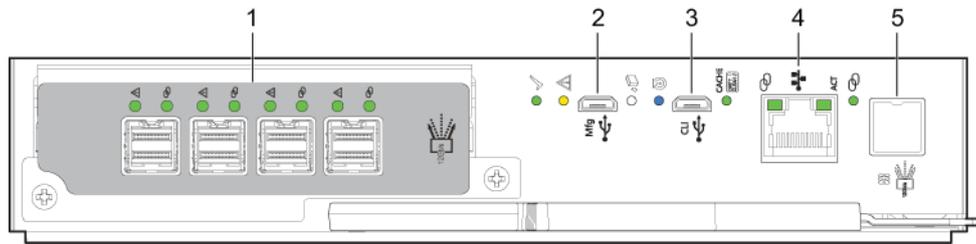
Abbildung 18. Details zum Controller-Modul

Das 5U84-Controller-Gehäuse verwendet die gleichen Controller-Module, die von 2U12- und 2U24-Gehäusen verwendet werden.

Der obere Steckplatz für Controller-Module ist als Steckplatz A und der untere Steckplatz als Steckplatz B gekennzeichnet. Die Details der Frontplatte der Controller-Module zeigen ein Modul, das für die Verwendung in Steckplatz A ausgerichtet ist. In dieser Ausrichtung befindet sich die Verriegelung des Controller-Moduls an der Unterseite des Moduls und befindet sich in einer geschlossenen/gesperrten Position. Informationen zu den Anzeigen am Controller-Modul finden Sie unter [Controller-Modul-LEDs, 12 Gb/s](#).

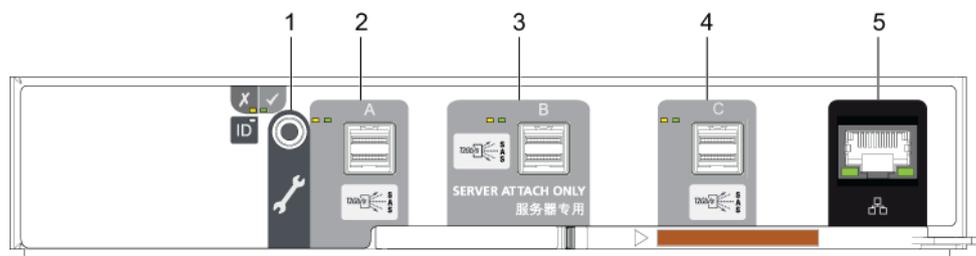
Abbildung 19. Details zum Erweiterungsgehäuse-IOM

Das 5U84-Erweiterungsgehäuse verwendet die gleichen IOMs, die von 2U12- und 2U24-Gehäusen verwendet werden.

Die folgende Abbildung zeigt das IOM, das in unterstützten Erweiterungsgehäusen für zusätzlichen Storage verwendet wird. Ports A/B/C werden mit externen 12-Gbit/s-Mini-SAS-HD-Anschlüssen (SFF-8644) konfiguriert geliefert. Informationen zu den Anzeigen am Gehäuse finden Sie unter [LEDs des I/O-Moduls](#).

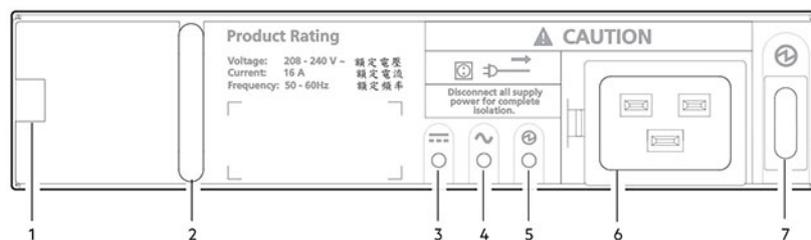
Abbildung 20. Netzteil (PSU)

Diese Abbildung zeigt die Stromversorgungseinheit, die in 5U-Controller-Gehäusen und optionalen 5U84-Erweiterungsgehäusen verwendet wird.

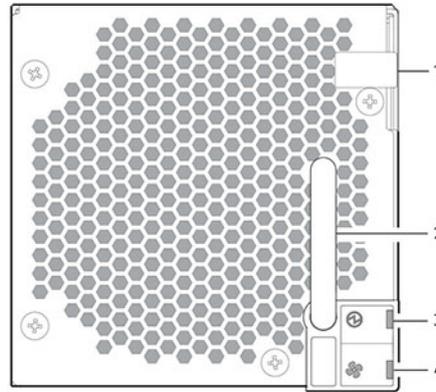
Abbildung 21. Lüfter-Kühlungsmodul (FCM)

Die folgende Abbildung zeigt das Lüfter-Kühlungsmodul (FCM), das in 5U-Controller-Gehäusen und optionalen 5U-Erweiterungsgehäusen verwendet wird.

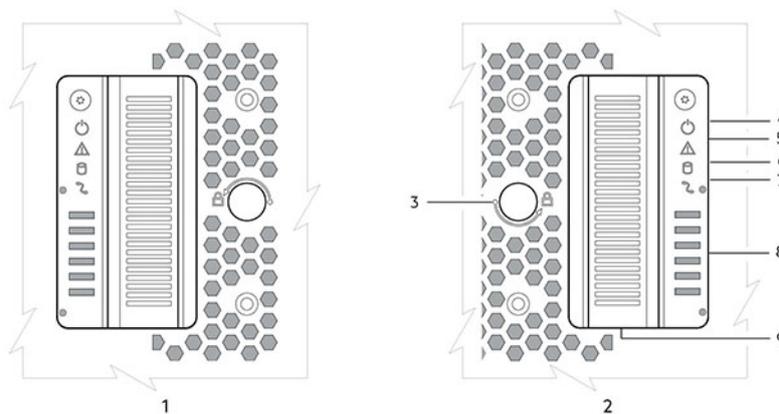
Abbildung 22. Details der Schubladenblende

Die Schublade können abgeschlossen werden, indem Sie die beiden Manipulationsschutzschlösser mit einem Torx T20-Schraubendreher (im Lieferumfang enthalten) im Uhrzeigersinn drehen. Die Manipulationsschutzschlösser befinden sich symmetrisch auf der linken und rechten Seite der Schubladenblende. Die Status- und Aktivitäts-LEDs der Schublade können über die beiden LED-Felder überwacht werden, die sich neben den beiden Schubladen-Ausziehgriffen an der linken und rechten Seite der Schublade befinden.

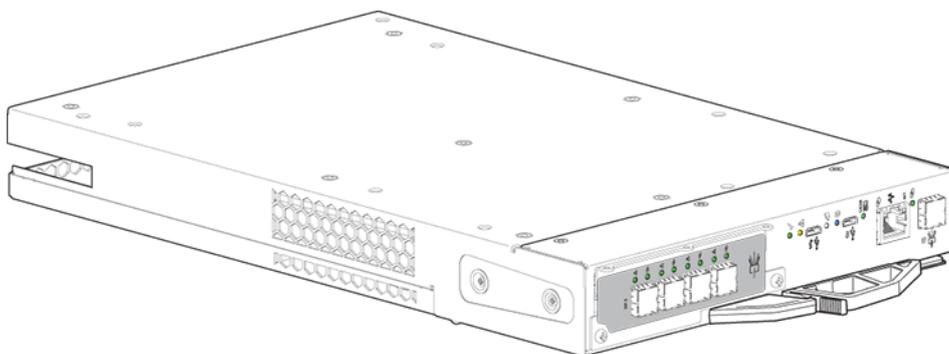
Abbildung 25. Controller-Modul – Rückseite

Die folgende Abbildung zeigt ein SAS-Controller-Modul mit vier Ports, ausgerichtet für die Installation im oberen Steckplatz auf der Rückseite eines 2U-Gehäuses. Das Controller-Modul ist auch korrekt ausgerichtet für die Installation in beiden Steckplätzen auf der Rückseite des 5U84-Gehäuses.

Jedes Controller-Modul hält VPD (Vital Product Data) in EEPROM-Geräten vor. In einem System mit zwei Controller-Modulen sind die Controller-Module über SBB-basierte I2C-Busse auf der Mittelplatine miteinander verbunden. Auf diese Weise kann jedes SBB-Modul den Typ und den Funktionsumfang seines jeweiligen Partner-SBB-Moduls im Gehäuse erkennen.

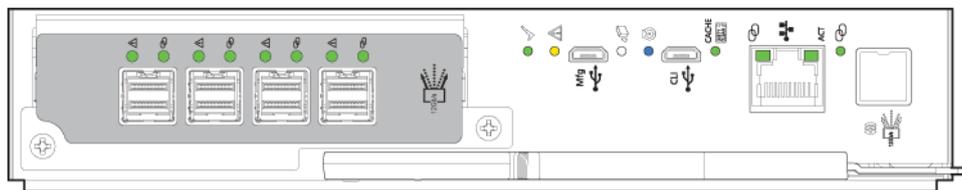
Abbildung 26. Controller-Modul der ME5-Serie

- In jeder Zeichnung ist das Controller-Modul für die Installation im oberen Steckplatz (A) eines 2U-Gehäuses ausgerichtet. Ist das Modul für die Installation im unteren Steckplatz (B) eines 2U-Gehäuses ausgerichtet, stehen die Beschriftungen auf dem Controller-Modul auf dem Kopf.
- In jeder Zeichnung ist das Controller-Modul für die Installation in einem beliebigen der beiden Steckplätze eines 5U84-Gehäuses ausgerichtet.
- Das 2U-Controller-Gehäuse kann alternativ auch mit einem einzigen Controller-Modul konfiguriert werden. Installieren Sie das Controller-Modul in Steckplatz A und installieren Sie einen Platzhalter in Steckplatz B.

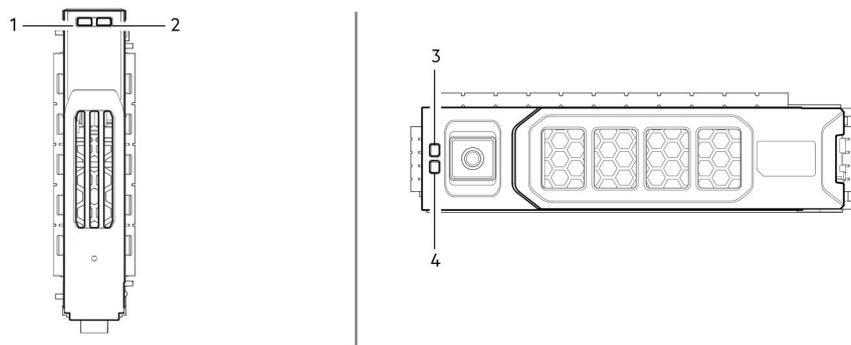
Abbildung 32. LEDs: Laufwerkträger-LEDs (SFF- und LFF-Module) in 2U-Gehäusen

Die Festplattenlaufwerk-Modul-LEDs sind in der Abbildung gekennzeichnet und das Verhalten der LEDs wird in der Tabelle im Anschluss an die Abbildung beschrieben.

- Im normalen Betrieb leuchtet die grüne LED und flackert, während das Laufwerk arbeitet.
- Im Normalbetrieb gilt für die gelbe LED:
 - Sie ist ausgeschaltet, wenn keine Laufwerk vorhanden ist.
 - Sie ist ausgeschaltet, wenn das Laufwerk arbeitet.
 - Sie leuchtet, wenn ein Laufwerksfehler vorliegt.

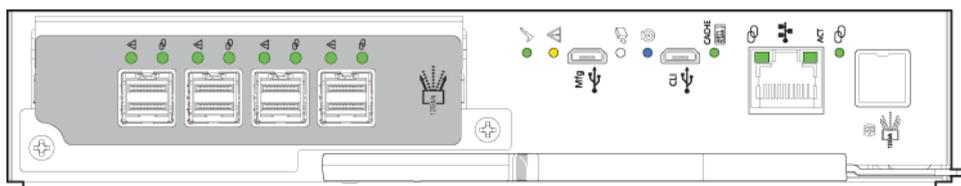
Abbildung 33. Controller-Modul der ME5-Serie

- In jeder Zeichnung ist das Controller-Modul für die Installation im oberen Steckplatz (A) eines 2U-Gehäuses ausgerichtet. Ist das Modul für die Installation im unteren Steckplatz (B) eines 2U-Gehäuses ausgerichtet, stehen die Beschriftungen auf dem Controller-Modul auf dem Kopf.
- In jeder Zeichnung ist das Controller-Modul für die Installation in einem beliebigen der beiden Steckplätze eines 5U84-Gehäuses ausgerichtet.
- Das 2U-Controller-Gehäuse kann alternativ auch mit einem einzigen Controller-Modul konfiguriert werden. Installieren Sie das Controller-Modul in Steckplatz A und installieren Sie einen Platzhalter in Steckplatz B.

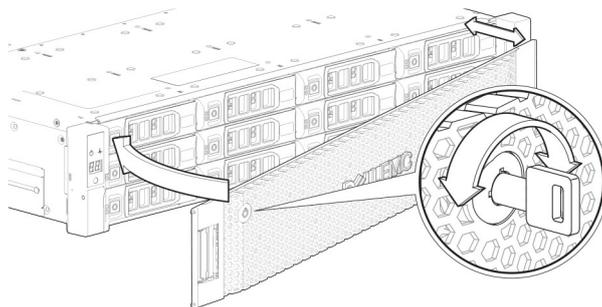
Abbildung 40. Anbringen oder Entfernen der Frontverkleidung des 2U-Gehäuses

Die folgende Abbildung zeigt eine Teilansicht eines 2U12-Gehäuses:

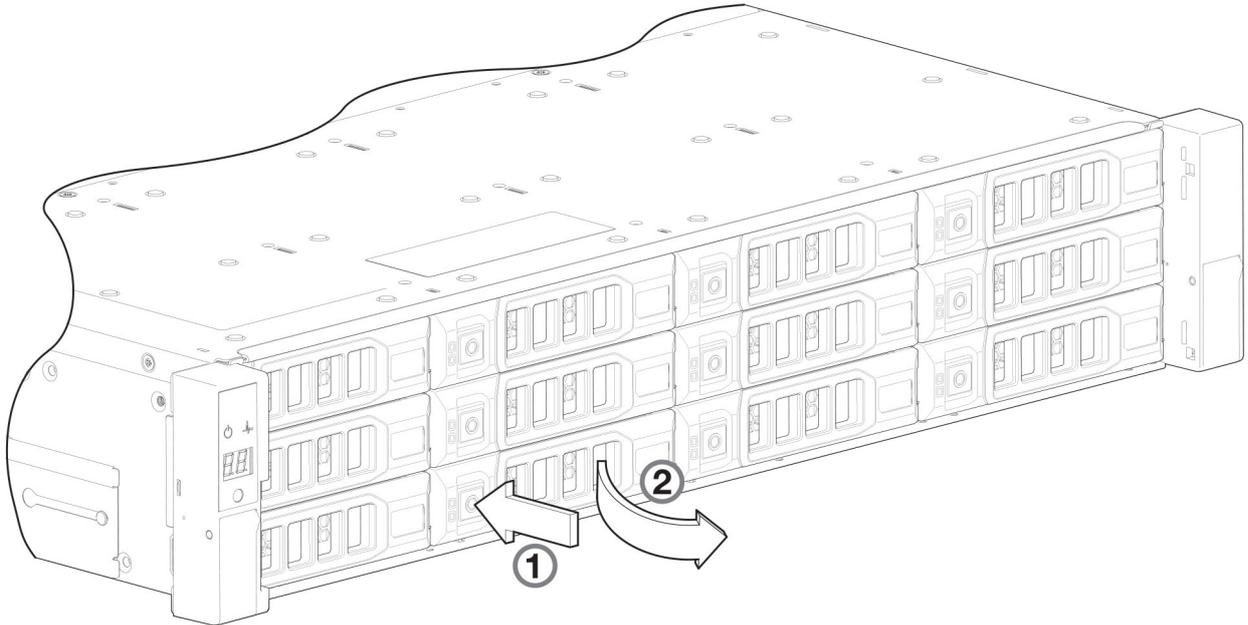
Abbildung 41. Entfernen eines LFF-Laufwerkträger-Moduls (1 von 2)

1. Drücken Sie auf die Verriegelung am Modulträger, um den Bügel zu öffnen.

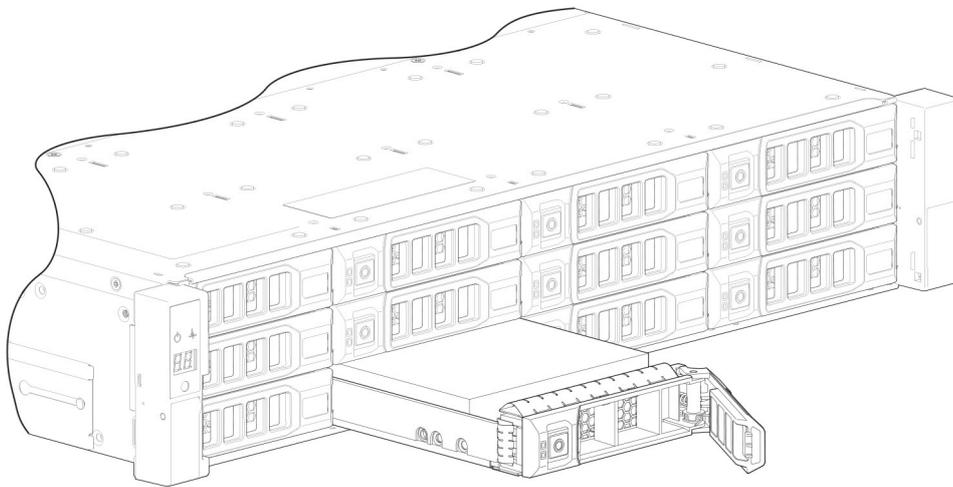
Abbildung 42. Entfernen eines LFF-Laufwerkträger-Moduls (2 von 2)

2. Verschieben Sie das Laufwerkträger-Modul vorsichtig um 25 mm (1 Zoll) und warten Sie 30 Sekunden, bis das Laufwerk heruntergefahren ist.

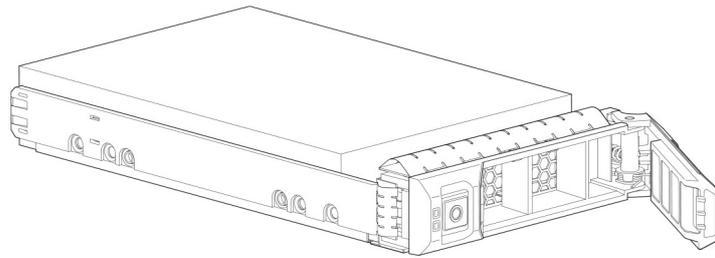
Abbildung 43. LFF-Laufwerkträger-Modul in geöffneter Position

1. Drücken Sie auf die Verriegelung am Modulträger, um den Bügel zu öffnen.

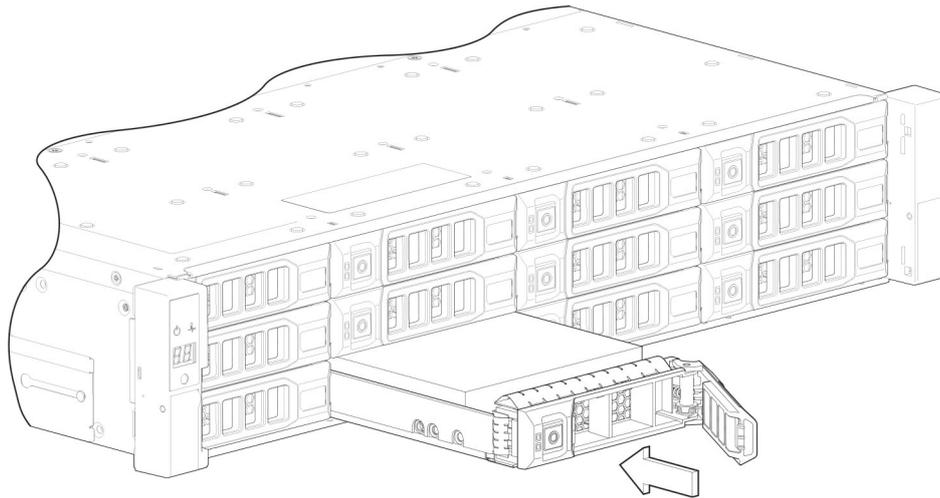
Abbildung 44. Installieren eines LFF-Laufwerkträger-Moduls (1 von 2)

2. Setzen Sie das Laufwerkträger-Modul in das Gehäuse ein.
3. Schieben Sie das Laufwerkträger-Modul vorsichtig in das Gehäuse, bis es sich nicht weiter bewegen lässt.

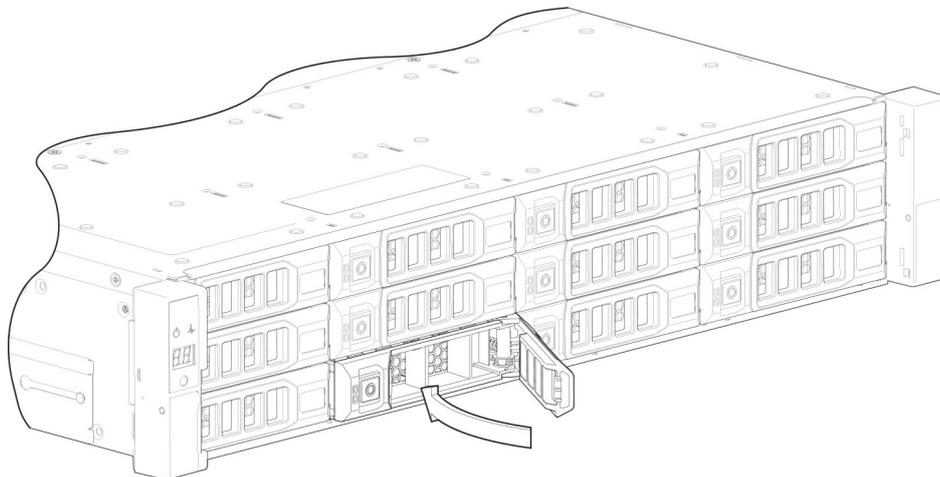
Abbildung 45. Installieren eines LFF-Laufwerkträger-Moduls (2 von 2)

4. Schieben Sie das Laufwerkträger-Modul weiter in das Gehäuse, bis der Verriegelungshebel einrastet.
5. Schieben Sie es weiter, bis der Verriegelungshebel vollständig einrastet. Sie sollten ein Klicken hören, wenn der Verriegelungshebel einrastet und den Griff in der geschlossenen Position hält.

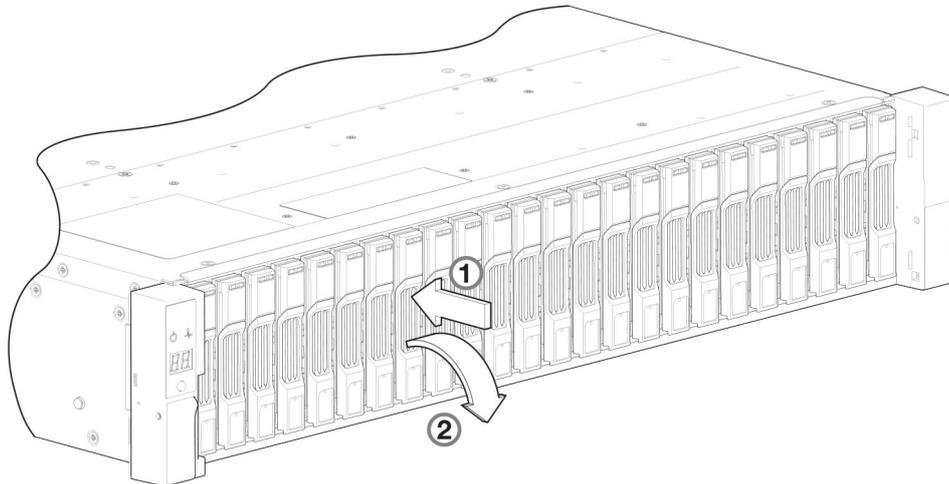
Abbildung 46. Entfernen eines SFF-Laufwerkträger-Moduls (1 von 2)

1. Drücken Sie auf die Verriegelung am Modulträger, um den Bügel zu öffnen.

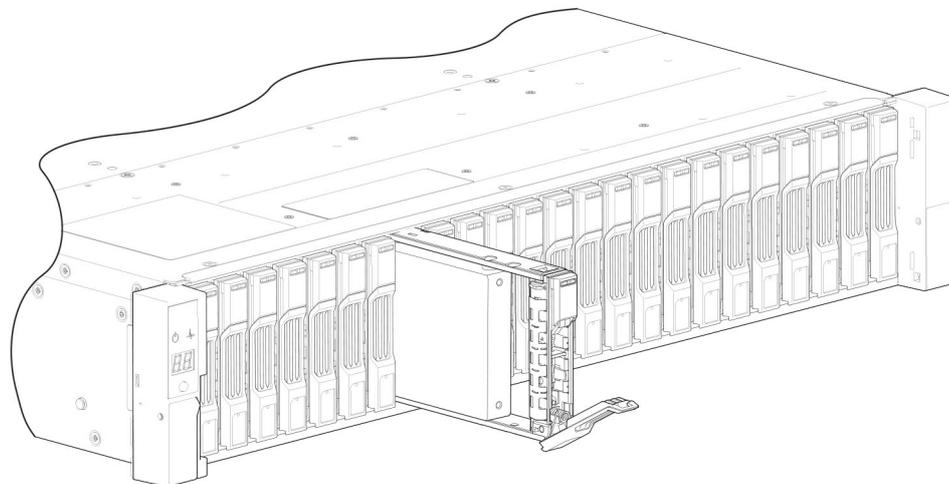
Abbildung 47. Entfernen eines SFF-Laufwerkträger-Moduls (2 von 2)

2. Verschieben Sie das Laufwerkträger-Modul vorsichtig um 25 mm (1 Zoll) und warten Sie 30 Sekunden, bis das Laufwerk heruntergefahren ist.

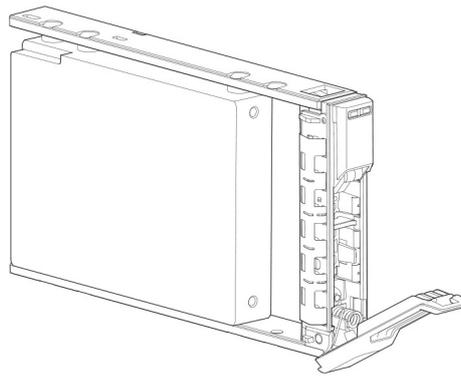
Abbildung 48. SFF-Laufwerksträger-Modul in geöffneter Position

1. Drücken Sie auf die Verriegelung am Modulträger, um den Bügel zu öffnen.

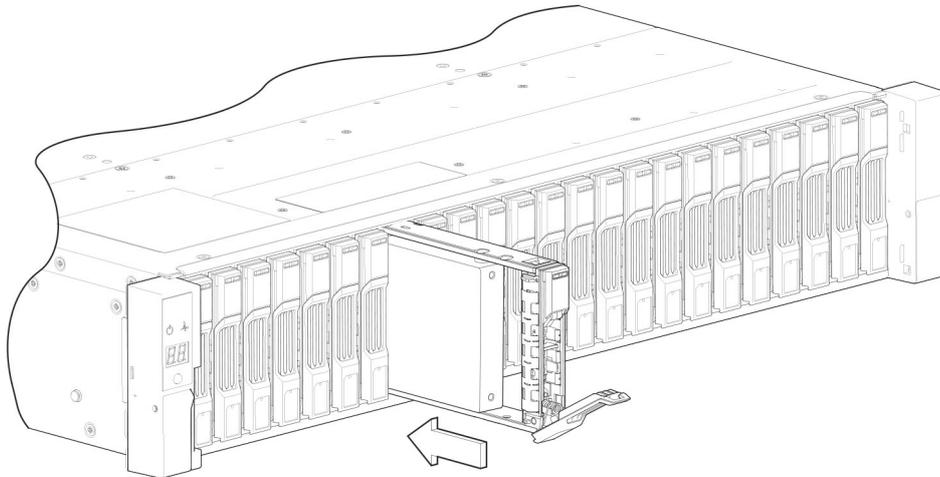
Abbildung 49. Einsetzen eines SFF-Laufwerksträger-Moduls (1 von 2)

2. Setzen Sie das Laufwerkträger-Modul in das Gehäuse ein.
3. Schieben Sie das Laufwerkträger-Modul vorsichtig in das Gehäuse, bis es sich nicht weiter bewegen lässt.

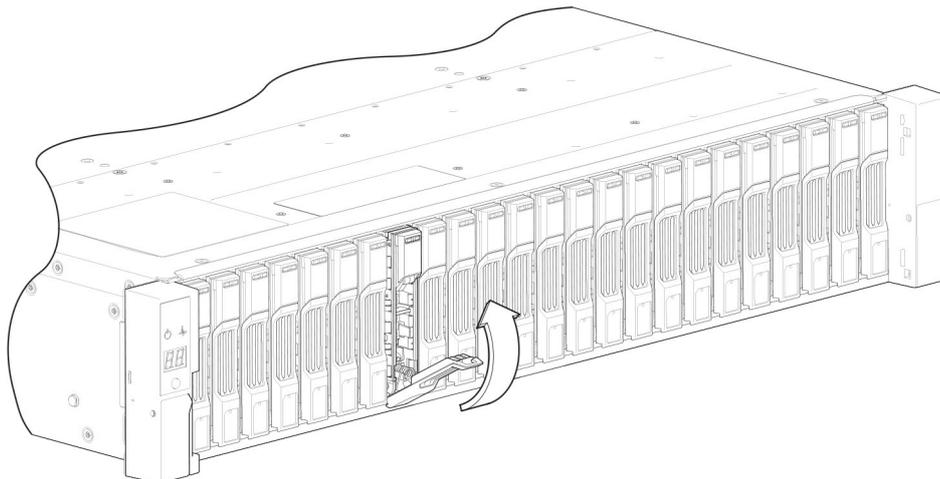
Abbildung 50. Einsetzen eines SFF-Laufwerksträger-Moduls (2 von 2)

4. Schieben Sie das Laufwerkträger-Modul weiter in das Gehäuse, bis der Verriegelungshebel einrastet.
5. Schieben Sie es weiter, bis der Verriegelungshebel vollständig einrastet. Sie sollten ein Klicken hören, wenn der Verriegelungshebel einrastet und den Griff in der geschlossenen Position hält.

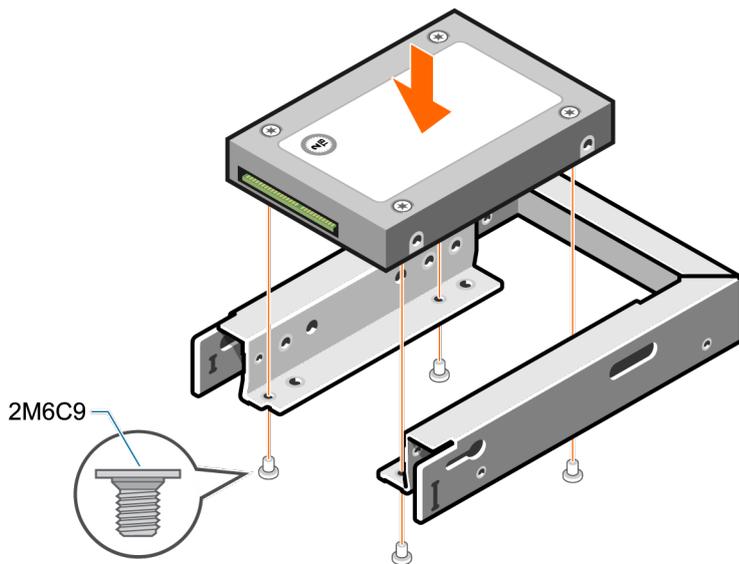
1. Installieren Sie das 2,5-Zoll-Ersatzfestplattenlaufwerk in der 3,5-Zoll-Laufwerkhalterung.

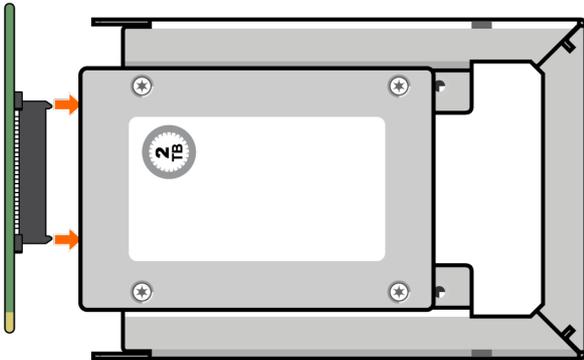
2. Bringen Sie den SAS-Anschluss in der SAS-Schnittstelle auf dem Festplattenlaufwerk an.

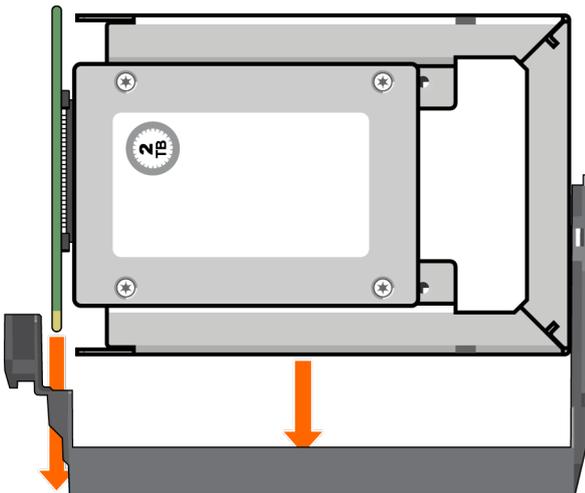
3. Setzen Sie die 3,5"-Laufwerkshalterung mit dem 2,5"-Festplattenlaufwerk in die untere Baugruppe ein.

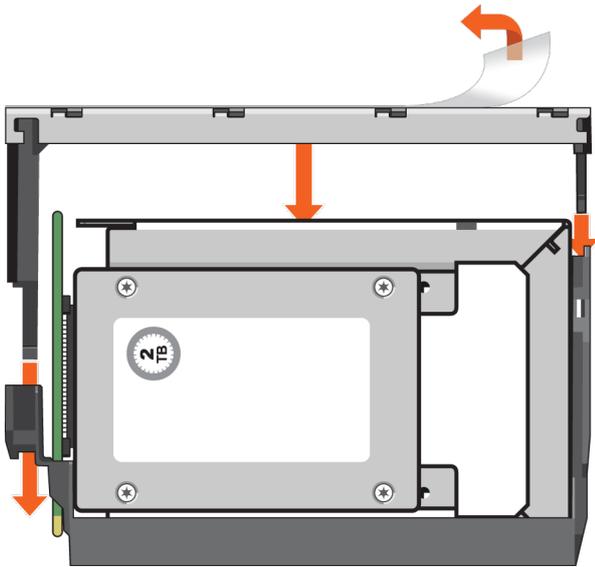
4. Entfernen Sie die Schutzfolie von der oberen Baugruppe des DDIC.
5. Schieben Sie die obere Baugruppe des DDIC in die Laufwerkshalterung mit dem 2,5"-Festplattenlaufwerk.

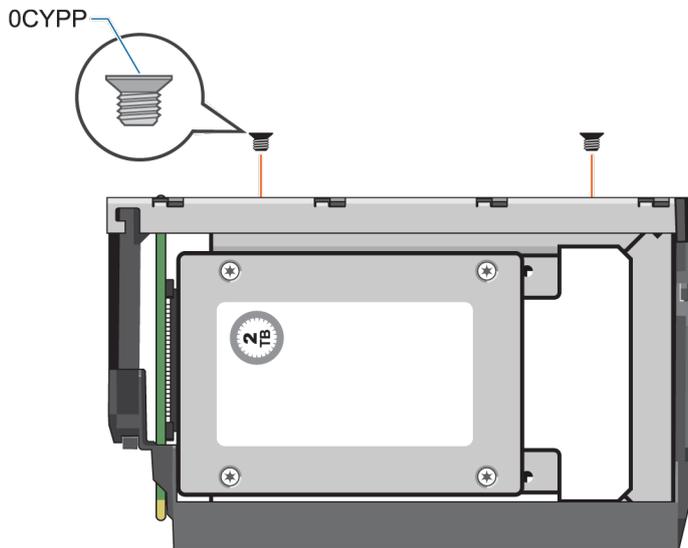
6. Befestigen Sie die obere Baugruppe mithilfe der mitgelieferten Schrauben an der Laufwerkshalterung.

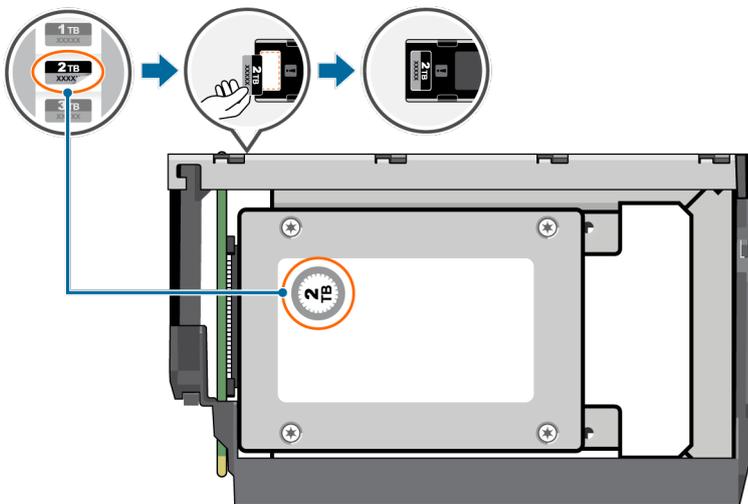
7. Bringen Sie das entsprechende Etikett für die Laufwerksgröße an der Etikettposition oben auf der oberen Baugruppe an.

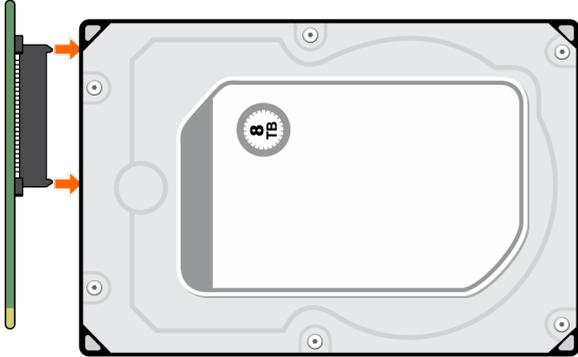
1. Bringen Sie den SAS-Anschluss in der SAS-Schnittstelle auf dem Festplattenlaufwerk an.

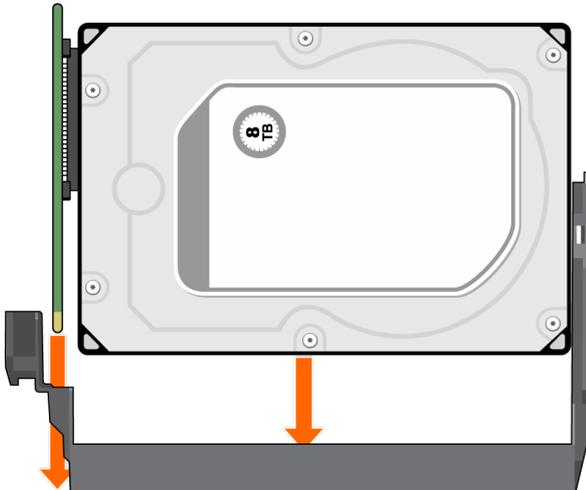
2. Schieben Sie das Festplattenlaufwerk in die untere Baugruppe des DDIC.

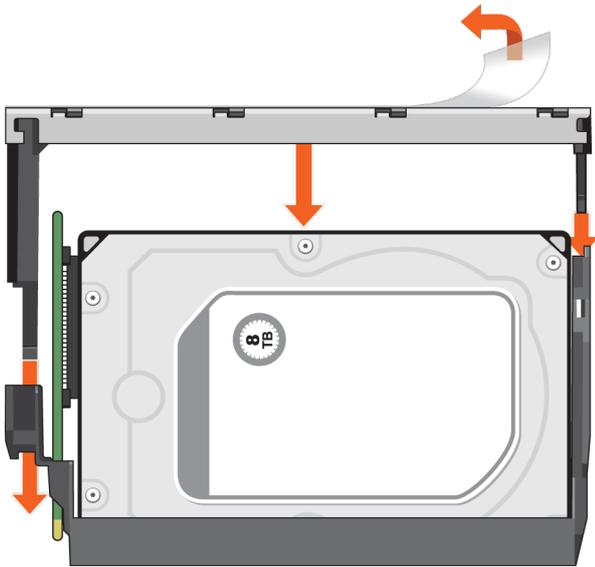
3. Entfernen Sie die Schutzfolie von der oberen Baugruppe des DDIC.
4. Schieben Sie die obere Baugruppe des DDIC auf das Festplattenlaufwerk.

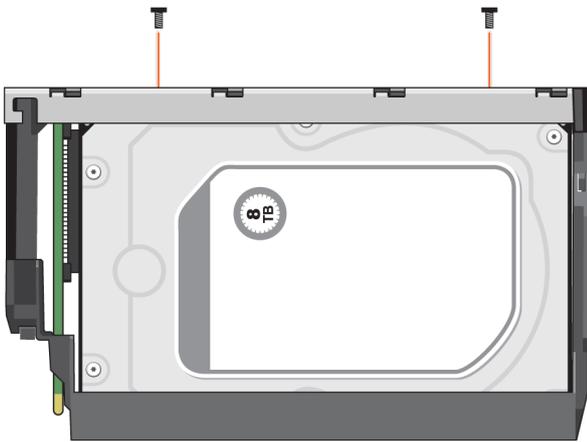
5. Befestigen Sie die obere Baugruppe mithilfe der mitgelieferten Schrauben am Festplattenlaufwerk.

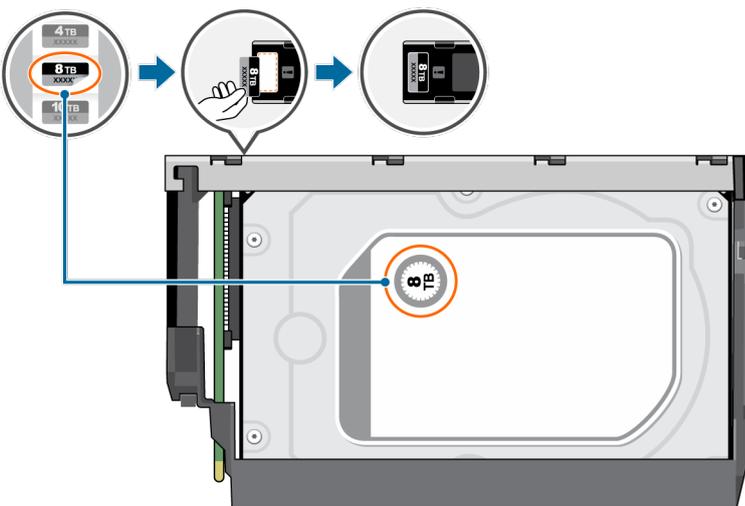
6. Bringen Sie das entsprechende Etikett für die Laufwerksgröße an der Etikettposition oben auf der oberen Baugruppe an.

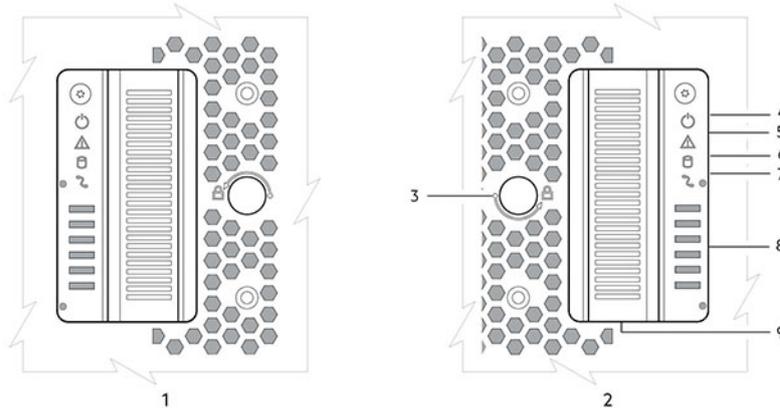
Abbildung 51. Details der Schubladenfrontblende

1. Stellen Sie sicher, dass die Manipulationssperren nicht verriegelt sind. Die roten Pfeile auf den Sperren sollten nach innen zeigen, wie in folgender Abbildung. Entriegeln Sie die Sperren gegebenenfalls, indem Sie sie mithilfe eines Torx T20-Bits gegen den Uhrzeigersinn drehen.

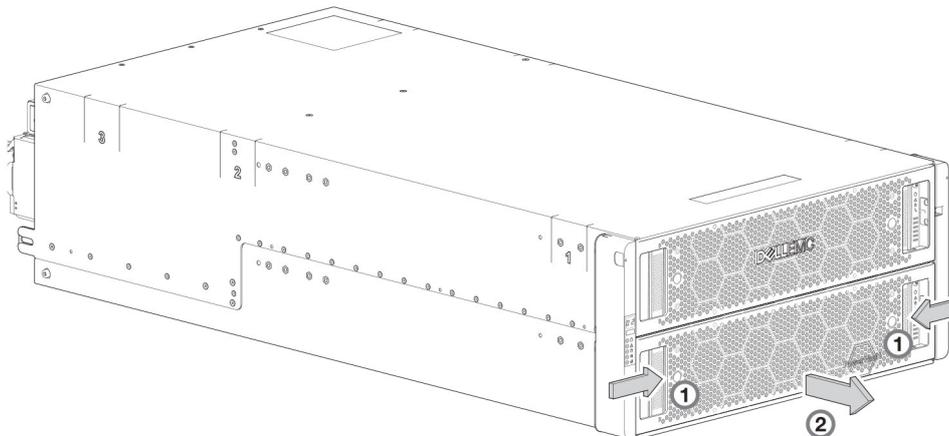
Abbildung 52. Öffnen einer Schublade (1 von 2)

2. Drücken Sie die Schubladen-Verriegelungen nach innen und halten Sie sie fest, wie in der folgenden Abbildung dargestellt.

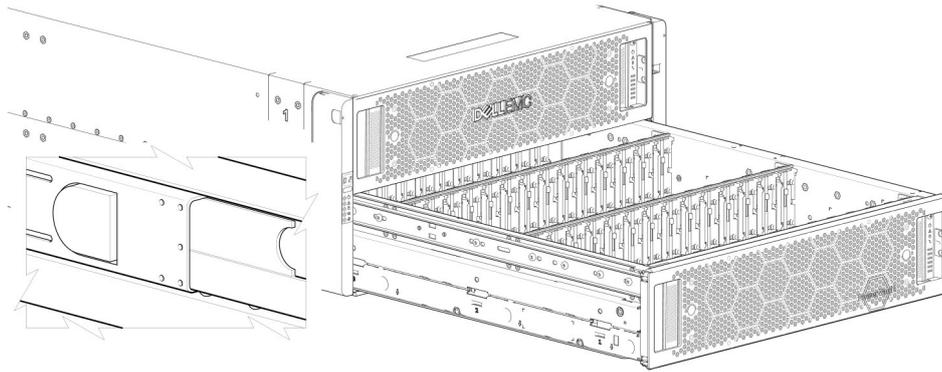
Abbildung 53. Öffnen einer Schublade (2 von 2)

3. Ziehen Sie die Schublade nach außen, bis Sie an der Schubladhalterung einrastet, wie in der folgenden Abbildung gezeigt. Die Schublade wird leer angezeigt, so wird das Gehäuse ausgeliefert. Ein Schubladenschieneverriegelungsdetail ist eingebaut.

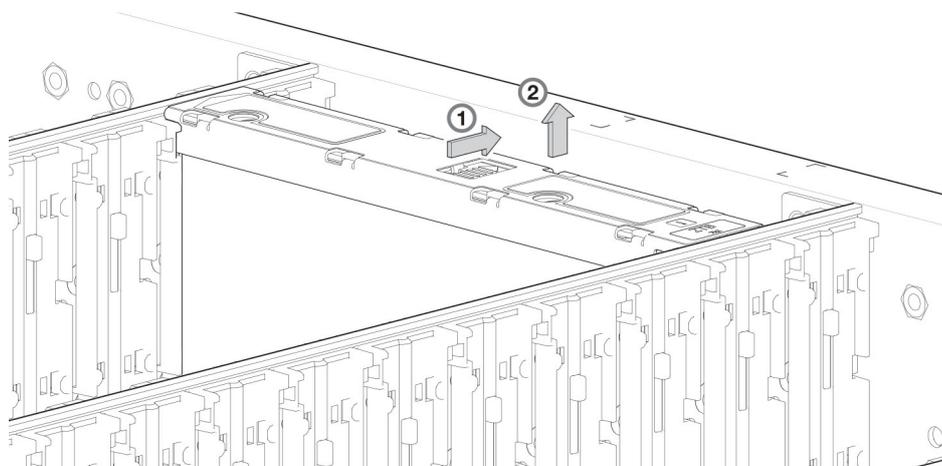
Abbildung 54. Entfernen eines DDIC (1 von 2)

1. Bestimmen Sie, in welcher Schublade sich das Laufwerk, das entfernt werden soll, befindet.
 - Wenn das Laufwerk ausgefallen ist, leuchtet die Fehler-LED auf der Vorderseite der betroffenen Schublade.
 - Wenn das Laufwerk ausgefallen ist, leuchtet die Laufwerkfehler-LED auf der DDIC gelb.
2. Öffnen Sie die Schublade, die das zu entfernende DDIC enthält.
3. Entriegeln Sie das DDIC von seiner Position im Steckplatz, indem Sie die Verriegelungstaste in die in der folgenden Abbildung dargestellte Richtung drücken:

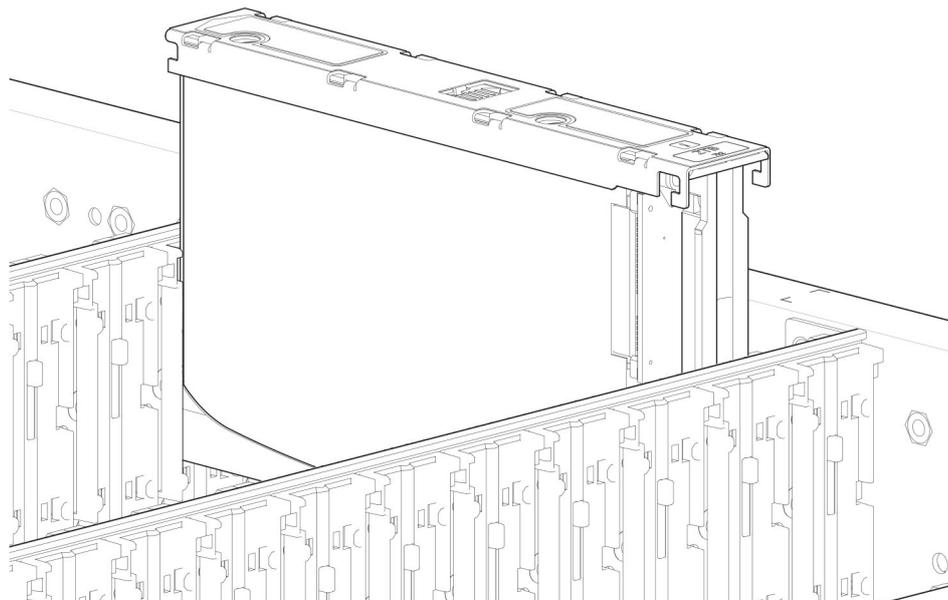
Abbildung 55. Entfernen eines DDIC (2 von 2)

4. Ziehen Sie das DDIC nach oben aus dem Schubladensteckplatz heraus.

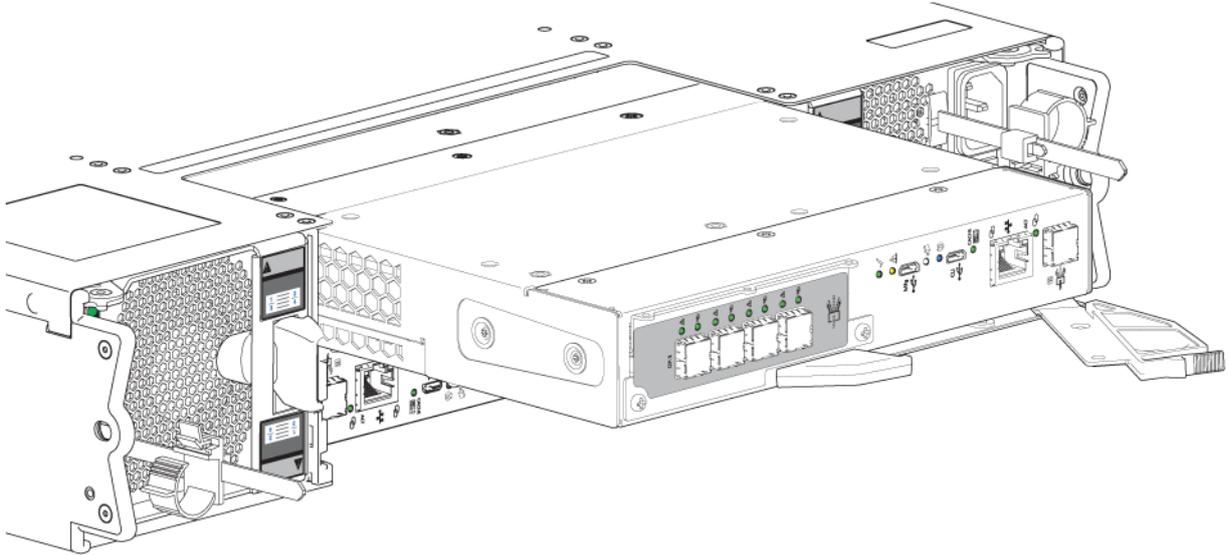
Abbildung 57. Entfernen eines Controller-Moduls aus einem Gehäuse

2. Suchen Sie das Gehäuse, bei dem die UID-LED leuchtet.
3. Suchen Sie innerhalb des Gehäuses das zu entfernende Controller-Modul und stellen Sie sicher, dass die LED **Bereit zum Entfernen** leuchtet.
4. Trennen Sie alle Kabelverbindungen zum Controller-Modul.
Kennzeichnen Sie alle Kabel, damit Sie sie später leichter mit dem Ersatz-Controller-Modul verbinden können.
5. Fassen Sie die Verriegelung des Moduls zwischen Daumen und Zeigefinger und drücken Sie die Lasche zusammen, um den Verriegelungsgriff zu lösen und schwenken Sie den Verriegelungsgriff heraus, um das Controller-Modul aus der Position zu lösen.
6. Schwenken Sie den Verriegelungsbügel, halten Sie den Griff und schieben Sie das Controller-Modul aus dem Steckplatz heraus.

ANMERKUNG: Diese Abbildung zeigt ein SAS-Controller-Modul mit 4 Ports. Alle Controller-Module verwenden jedoch den gleichen Verriegelungsmechanismus.

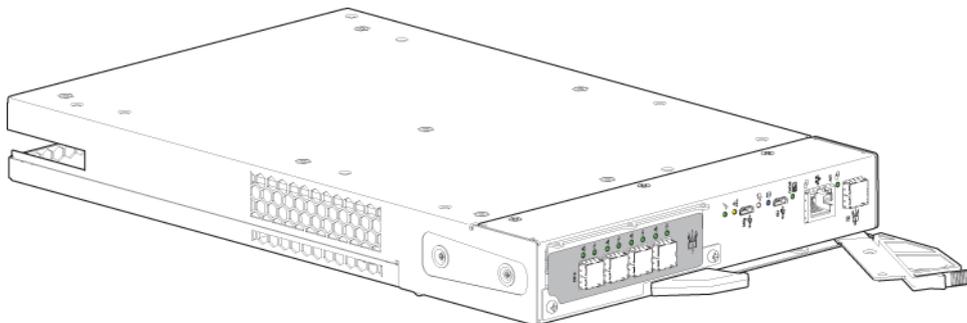
Abbildung 58. Installieren eines Controller-Moduls

1. Überprüfen Sie das Ersatz-Controller-Modul auf Beschädigungen. Prüfen Sie dabei besonders gründlich den Schnittstellenanschluss. Installieren Sie das Ersatz-Controller-Modul nicht, wenn die Stifte verbogen sind.
2. Öffnen Sie die Verriegelung, fassen Sie das Controller-Modul mit beiden Händen, drehen Sie es und richten Sie es für die Installation im Zielsteckplatz aus.

ANMERKUNG: Diese Abbildung zeigt ein SAS-Controller-Modul mit 4 Ports. Alle Controller-Module verwenden jedoch den gleichen Verriegelungsmechanismus.

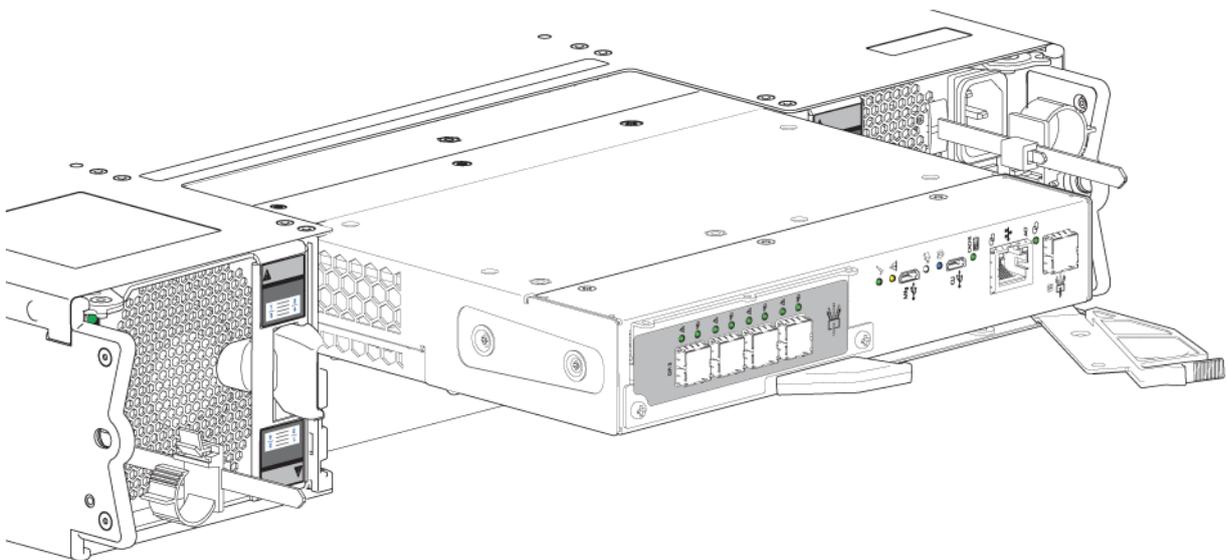
Abbildung 59. Entfernen eines Controller-Moduls aus einem Gehäuse

- Fahren Sie das Speichersystem unter Verwendung von PowerVault Manager oder der CLI herunter.
- Trennen Sie alle Kabelverbindungen zum Controller-Modul. Kennzeichnen Sie alle Kabel, damit Sie sie später leichter mit dem Ersatz-Controller-Modul verbinden können.
- Fassen Sie die Verriegelung des Moduls zwischen Daumen und Zeigefinger und drücken Sie die Lasche zusammen, um den Verriegelungsgriff zu lösen und schwenken Sie den Verriegelungsgriff heraus, um das Controller-Modul aus der Position zu lösen.
- Schwenken Sie den Verriegelungsbügel, halten Sie den Griff und schieben Sie das Controller-Modul aus dem Steckplatz heraus.

ANMERKUNG: Diese Abbildung zeigt ein SAS-Controller-Modul mit 4 Ports. Alle Controller-Module verwenden jedoch den gleichen Verriegelungsmechanismus.

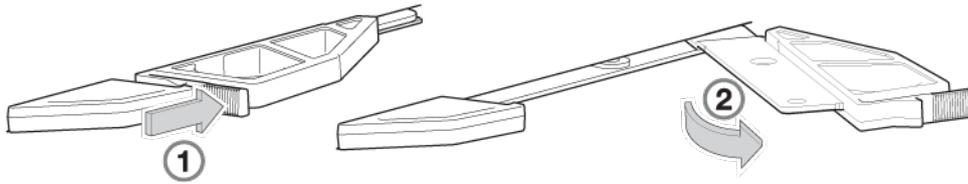
Abbildung 60. Offene Verriegelung des Moduls

- Fassen Sie die Verriegelung des Moduls zwischen Daumen und Zeigefinger und drücken Sie die Lasche zusammen, um den Verriegelungsgriff zu lösen, und schwenken Sie den Verriegelungsgriff heraus, um das IOM aus der Position zu lösen.

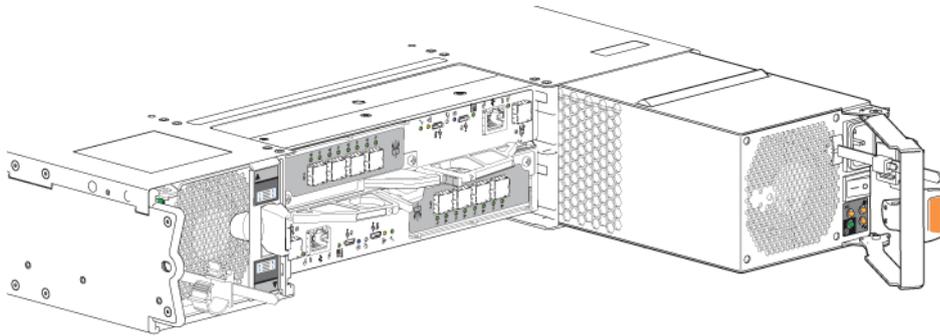
Abbildung 61. Entfernen eines Stromkühlungsmoduls

7. Fassen Sie das Stromkühlungsmodul an der Verriegelung und an der Seite mit Daumen und Zeigefinger an, drücken Sie den Griff zusammen und öffnen Sie ihn, um das Stromkühlungsmodul zu lösen, und ziehen Sie es halb aus dem Gehäuse heraus.

i ANMERKUNG: Diese Abbildung zeigt ein Controller-Gehäuse mit zwei SAS-Controller-Modulen mit jeweils 4 Ports. Dieses Verfahren gilt jedoch für alle 2U-Controller-Gehäuse und Erweiterungsgehäuse.

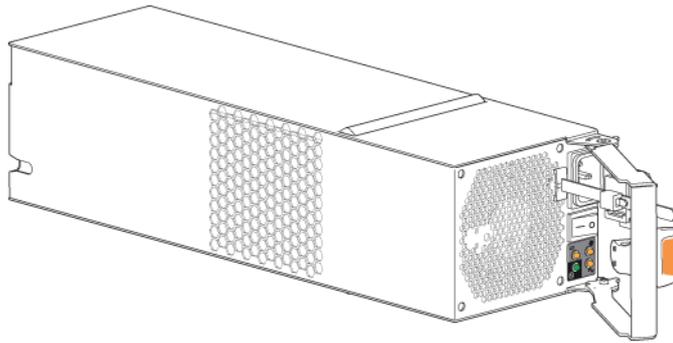
Abbildung 62. Installieren eines Stromkühlungsmoduls

2. Bewegen Sie den Griff am Stromkühlungsmodul in die geöffnete Position.

3. Schieben Sie das Modul in das Gehäuse und achten Sie darauf, die Basis und das Gewicht des Moduls mit beiden Händen zu stützen.
4. Schließen Sie den Griff des Stromkühlungsmoduls, um das PCM zu befestigen. Sie sollten ein Klicken hören, sobald der Verriegelungshebel einrastet und das Stromkühlungsmodul an seinem Anschluss auf der Rückseite der Mittelplatine fixiert.
