Storage-Systeme der Dell PowerVault ME5 Series

Benutzerhandbuch

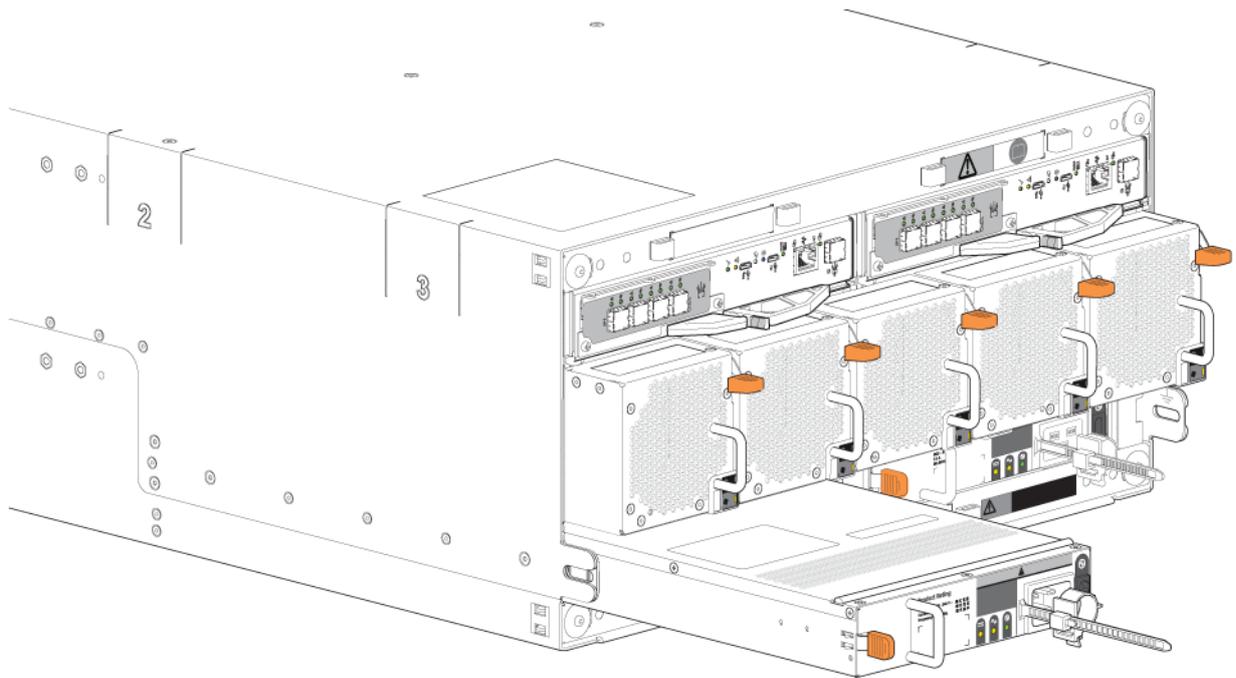
Abbildung 63. Entfernen eines Netzteils

6. Stellen Sie sicher, dass das Netzkabel abgezogen wurde.
7. Schieben Sie die Verriegelung nach rechts und halten Sie sie in Position.
8. Fassen Sie mit der anderen Hand den Griff und ziehen Sie das PSU nach außen.

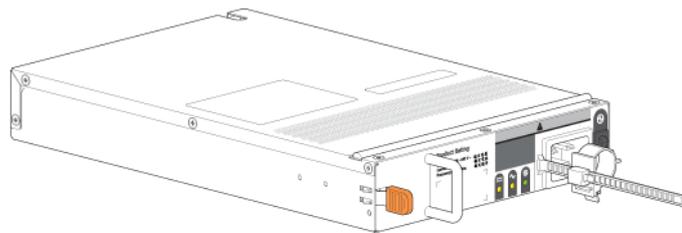
Abbildung 64. Installieren einer PSU

1. Stellen Sie sicher, dass der Netzschalter der PSU die Position „Aus“ aufweist.
2. Richten Sie die PSU zum Einsetzen in den Zielsteckplatz auf der Gehäuserückseite aus.

3. Schieben Sie das Netzteil in den Schacht, bis die Verriegelung einrastet.
4. Anschließen des Stromkabels
5. Bewegen Sie den Netzschalter der PSU in die Position „Ein“.
6. Warten Sie, bis die Stromversorgung OK-LED der neu eingesetzten PSU grün leuchtet.
 - Wenn die Stromversorgungs-LED nicht aufleuchtet, stellen Sie sicher, dass das Netzteil korrekt im Steckplatz sitzt.
 - Wenn es korrekt eingesetzt ist, ist das Modul möglicherweise defekt. Weitere Informationen finden Sie in PowerVault Manager und den Ereignisprotokollen.
 - Überprüfen Sie unter Verwendung der Managementschnittstellen (PowerVault Manager oder CLI), ob die Integrität der neuen PSU „OK“ lautet. Vergewissern Sie sich, dass die Stromversorgung OK-LED grün leuchtet und dass keine der LEDs am Bedienfeld gelb leuchtet (Modulfehler).
7. Bei einem Austausch beider Netzteile, wiederholen Sie die Schritte 1 bis 6.

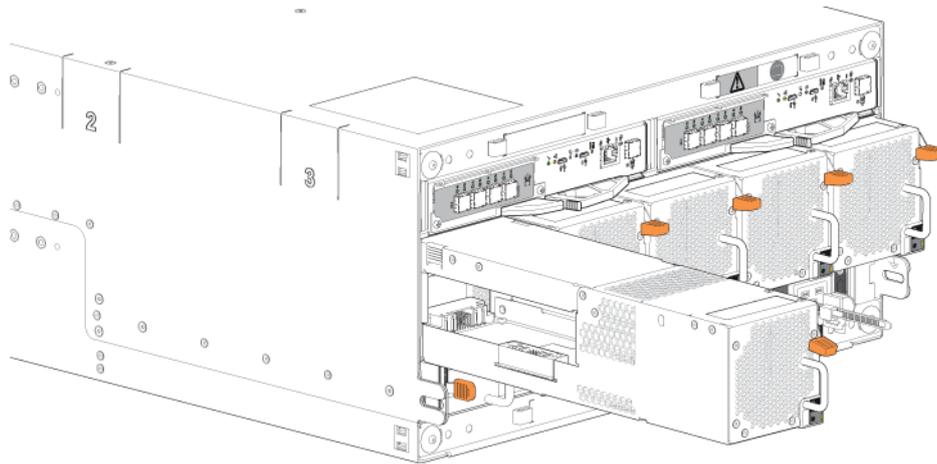
Abbildung 65. Entfernen eines FCM

1. Identifizieren Sie das Lüfterkühlungsmodul (FCM), das entfernt werden soll. Wenn das FCM-Modul ausgefallen ist, leuchtet die Lüfterfehler-LED gelb.
2. Drücken Sie den Entriegelungsriegel nach unten und halten Sie ihn in dieser Position.
3. Fassen Sie mit der anderen Hand den Griff und ziehen Sie das FCM nach außen.

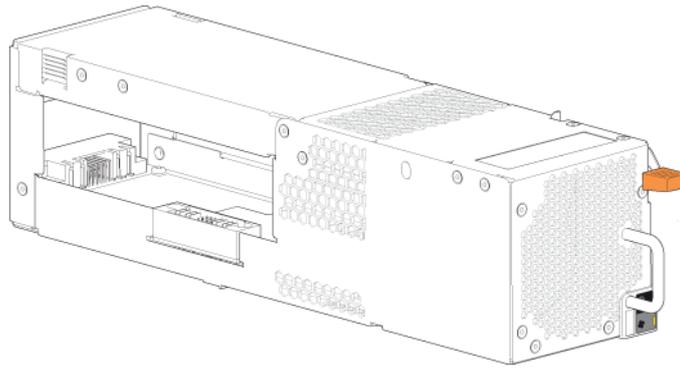
Abbildung 66. Installieren eines FCM

1. Richten Sie das Lüfterkühlungsmodul (FCM) zum Einsetzen in den Zielsteckplatz auf der Gehäuserückseite aus.

2. Schieben Sie das FCM in den Steckplatz, bis die Verriegelung einrastet. Das Gehäuse sollte das neue Modul automatisch erkennen und verwenden.
3. Warten Sie, bis die Modul OK-LED des neu eingesetzten FCM grün leuchtet.
 - Wenn die Modul OK-LED nicht aufleuchtet: Überprüfen Sie, ob das FCM korrekt im Steckplatz sitzt.
 - Wenn es korrekt eingesetzt ist, ist das Modul möglicherweise defekt. Weitere Informationen finden Sie in PowerVault Manager und den Ereignisprotokollen.
 - Überprüfen Sie unter Verwendung der Managementschnittstellen (PowerVault Manager oder CLI), ob die Integrität des neuen FCM „OK“ lautet. Vergewissern Sie sich, dass die Modul OK-LED grün leuchtet und dass keine der LEDs am Bedienfeld gelb leuchtet (Modulfehler).
4. Wenn Sie mehrere FCMs austauschen, wiederholen Sie die Schritte 1 bis 3.
