# **Serviceverfahren: Dell Pro Essential Micro PVM1265 / Dell Pro Micro Thin Client Q9M1260 / Dell Pro 5 Micro P5M1260**

## **Wiederanbringen der Wärmefalle**

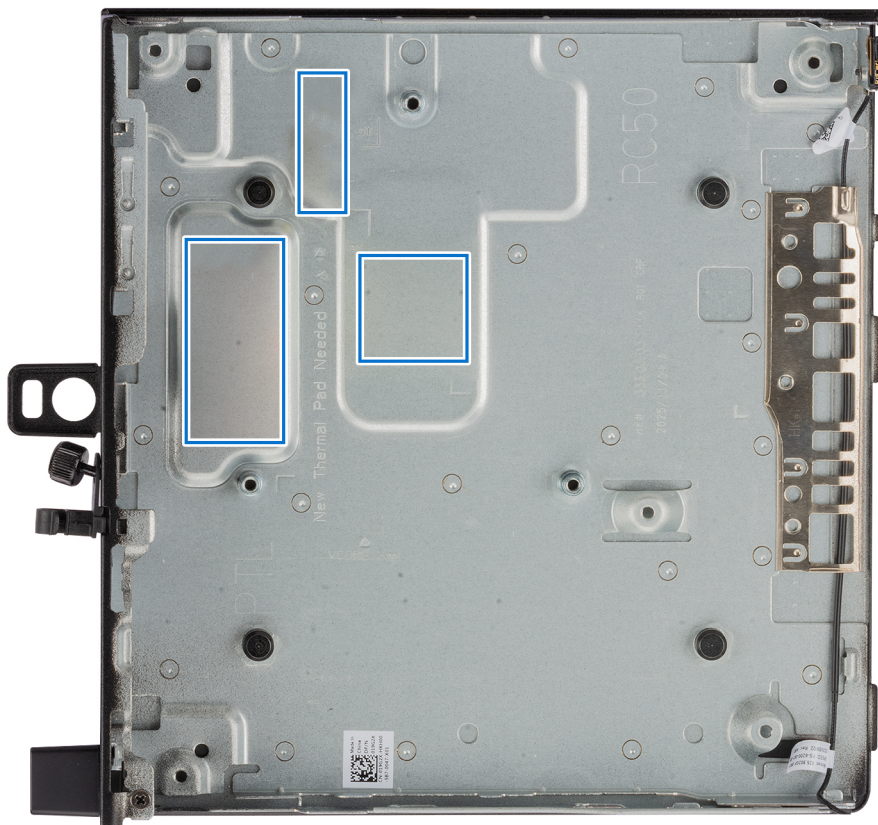
Abbildung 1. Position der Wärmeleitpads für Dell Pro Essential Micro PVM1265

**ANMERKUNG:** Wärmefallen mit durchgehenden Linien müssen bei jedem Wartungsverfahren ausgetauscht werden.

Wenn die Systemplatine entfernt und ausgetauscht wird, muss die Wärmefalle am Gehäuse entfernt und durch die neue Wärmefalle ersetzt werden, die im Ersatz-Systemplatinen-Kit enthalten ist.

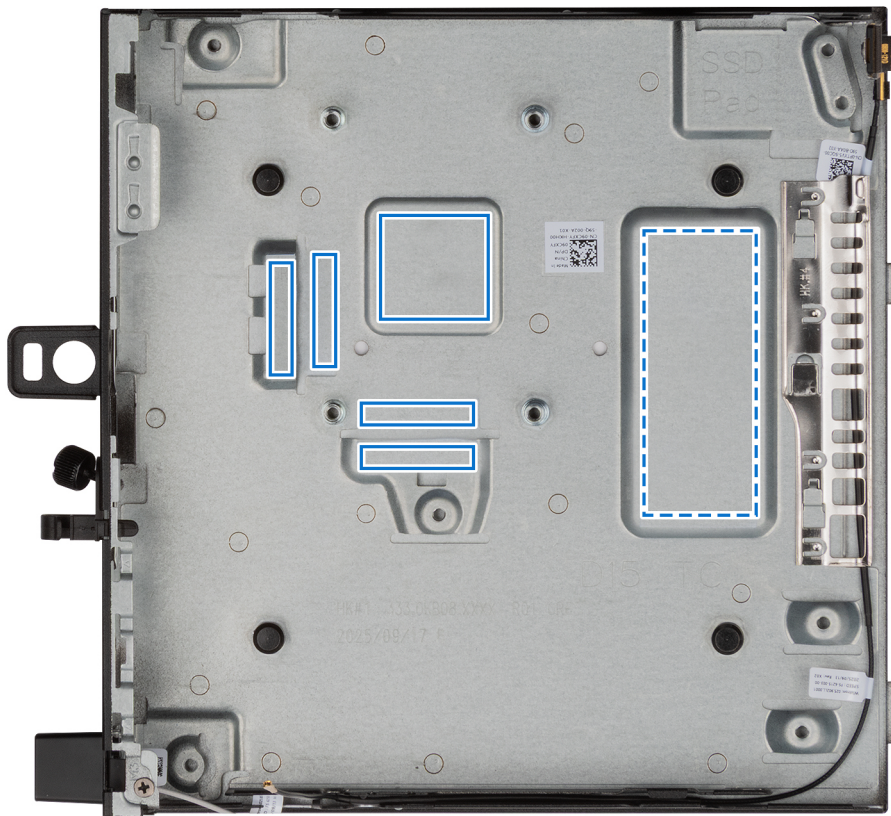
**Abbildung 2. Position der Wärmefalle des Dell Pro Micro Thin Client Q9M1260**

- Wärmefallen mit durchgehenden Linien müssen bei jedem Wartungsverfahren ausgetauscht werden.
- Wärmeleitpads mit gestrichelten Linien dürfen nur ausgetauscht werden, wenn sie beschädigt sind.

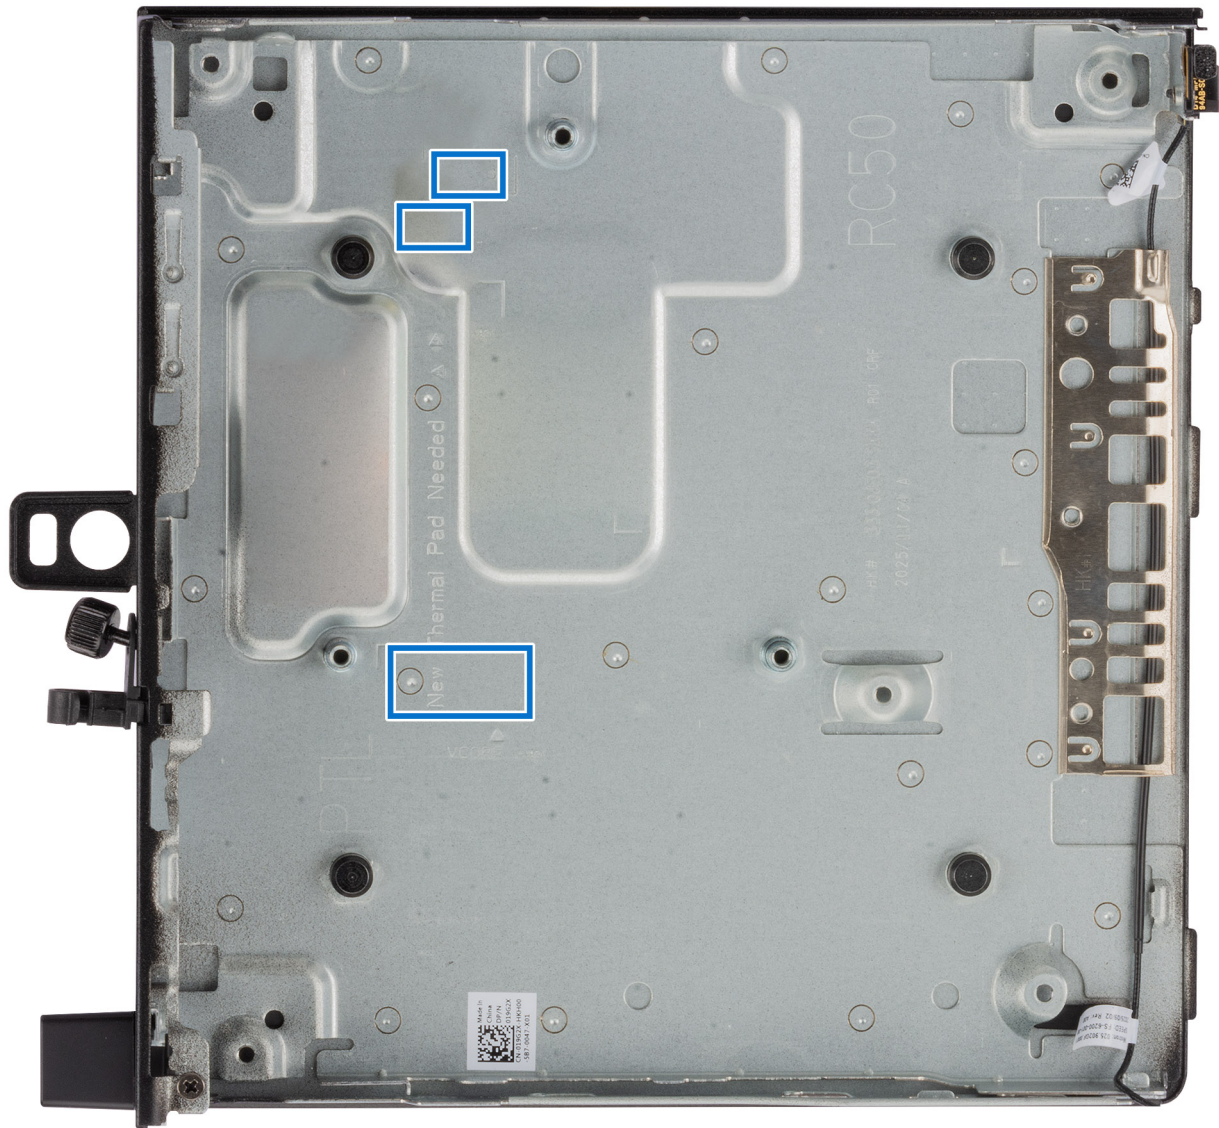
Abbildung 3. Position der Wärmefalle des Dell Pro 5 Micro P5M1260

**ANMERKUNG:** Wärmefallen mit durchgehenden Linien müssen bei jedem Wartungsverfahren ausgetauscht werden.

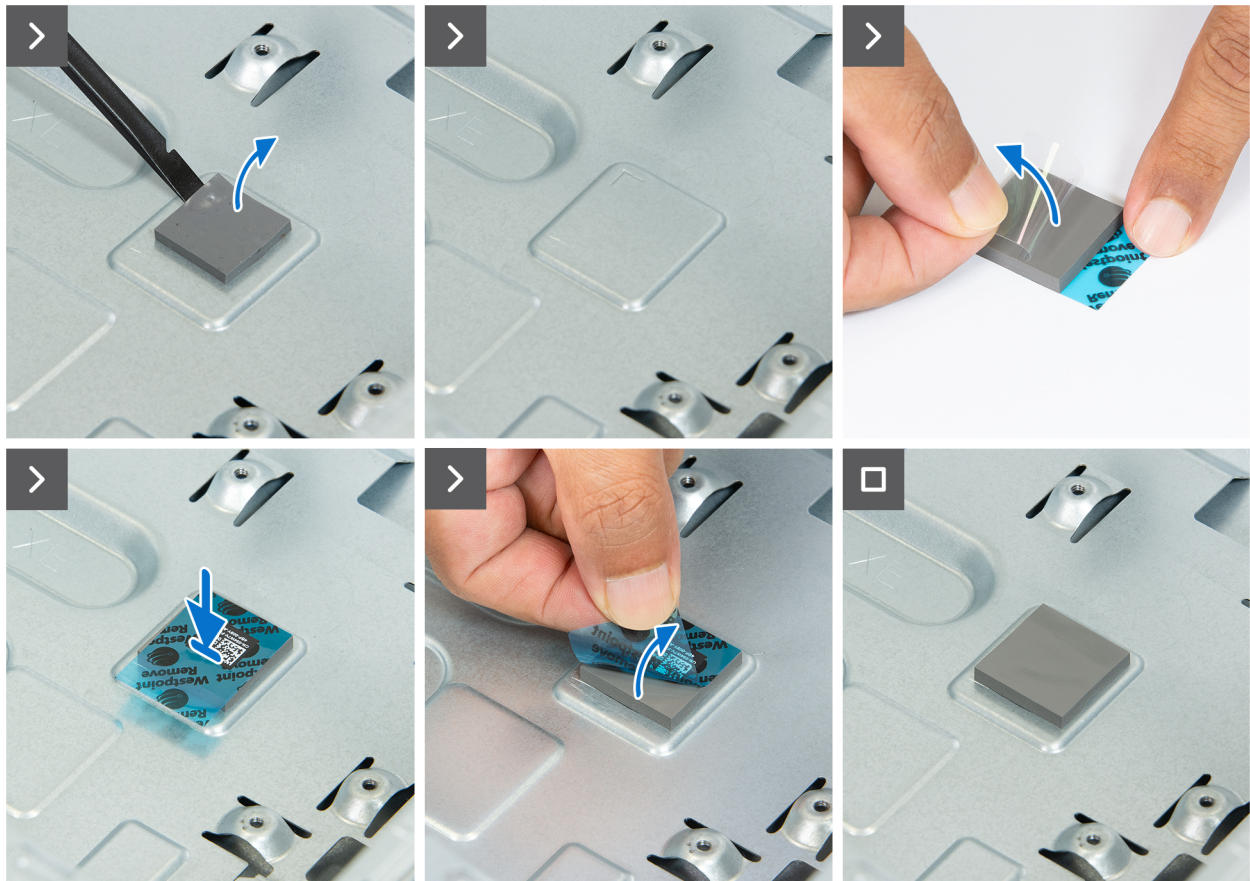
**Abbildung 4. Wiederanbringen der Wärmefalle**

**ANMERKUNG:** Bilder dienen nur als Referenz; Die Größe, Form und das Aussehen der Wärmefalle können variieren.

1. Verwenden Sie einen Kunststoffschaber, um die alte Wärmefalle vom Gehäuse zu entfernen.
2. Ziehen Sie die Schutzfolie von der neuen Wärmefalle ab.
3. Richten Sie die Wärmefalle auf dem vorgesehenen Bereich des Gehäuses aus.
4. Drücken Sie die Beläge vorsichtig in Position, um sicherzustellen, dass sie flach sitzen und die Kontaktflächen abdecken.
5. Entfernen Sie die Schutzfolie von der Wärmefalle.
6. Stellen Sie sicher, dass alle Wärmeleitpads ordnungsgemäß in den versenkten Bereichen sitzen und flach ohne Lücken oder Überlappungen liegen.
